پژوهشکده مکانیک شیراز

هیدروگرافی و تهیه پروفایل از بستر دریاچه ارومیه (مرحله پنجم)

اسفند ۱۳۹۷ و فروردین ۱۳۹۸

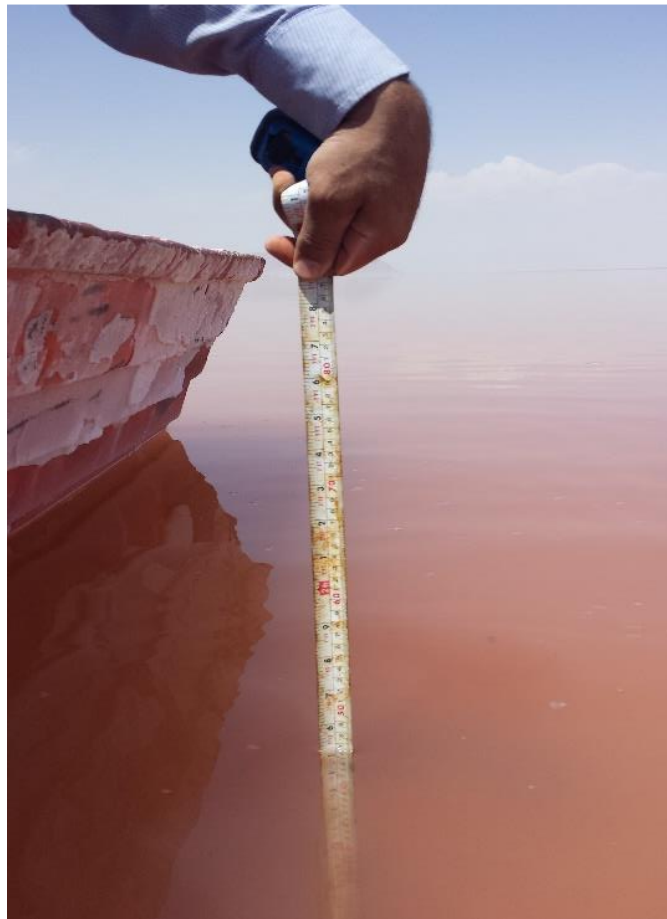
شکل ۲. کنترل عمق آب در حین داده برداری در دریاچه ارومیه توسط کارشناس ناظر سازمان نقشه برداری

در آزمایشگاه/کارگاه صورت گیرد. روش تست ساده است و در منطقه کم عمق ساحلی (شکل ۲)، استخر آب یا حتی در یک سطل حاوی آب در منزل نیز، امکان پذیر می باشد؛ یعنی، به وسیله متر و با اندازه گیری مستقیم فاصله بین پروژکتور (کف ترانسدیوسر) و بستر و مقایسه مقدار آن با عدد عمق در نمایشگر دستگاه، کارکرد و دقت آن قابل ارزیابی است. بدیهی است، آزمایش در محیط انتشار واقعی از ارزش و اعتبار به مراتب بیشتری برخوردار خواهد بود.

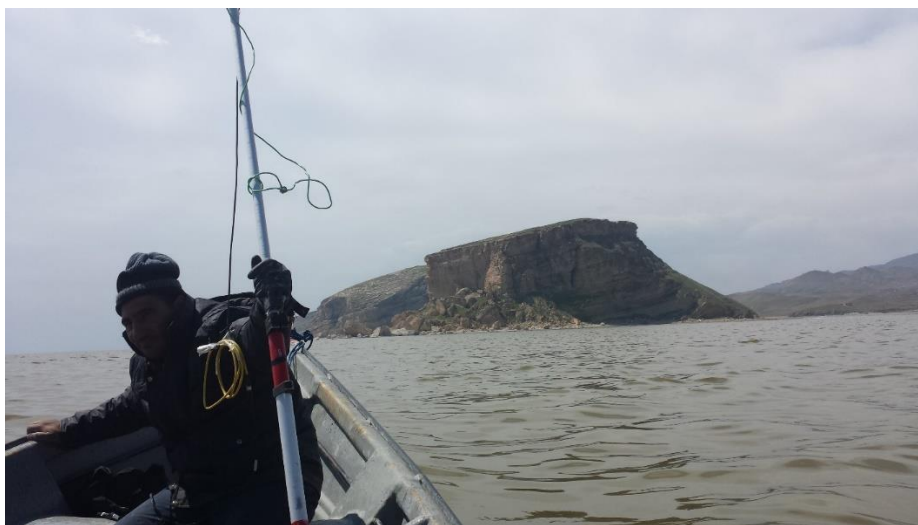
شکل ۳. داده برداری در نزدیکی ساحل غربی مسیر L12

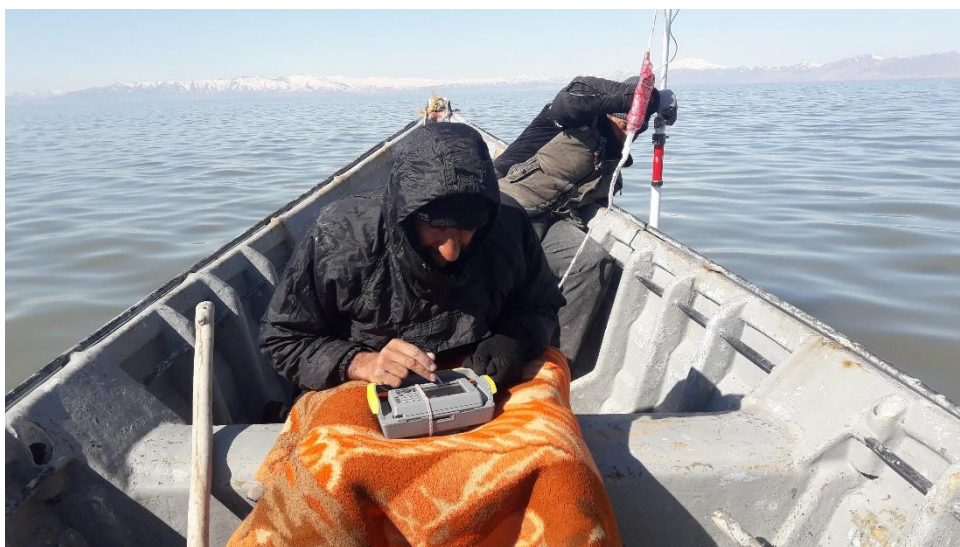
شکل ۴. عملیات داده برداری در بخش غربی مسیر L12

عملیات برداشت در کریدورهای L12 و R12 در محدوده‌های شمال و جنوب دریاچه به‌عنوان نمونه از بین خطوط بیست و چهارگانه مورد مطالعه انتخاب و مسائل آن تشریح شده است. فاصله بین پل شهید کلانتری تا L12، ۳۵ و تا R12 بیش از ۵۲ کیلومتر است. تیم داده‌برداری میدانی در ۹۸/۱/۲۱ با قایق موتوری باهدف انجام هیدروگرافی در کریدور L12، اقدام کرد. با توجه به شرایط هیدرولوژیکی دریاچه، قایق تا ساحل روستای گورچین قلعه نزدیک و عملیات هیدروگرافی بر روی این مسیر از سمت غرب شروع شد (شکل ۳). در مرحله سوم هیدروگرافی در تابستان گذشته سامانه شمیم در این محدوده فاقد سیگنال پیوسته و مناسب بود این محدودیت در این مرحله هم همچنان برقرار بود /از این رو، عملیات برداشت با تدبیر ویژه جهت دریافت سیگنال سامانه شمیم انجام شد (شکل ۴).

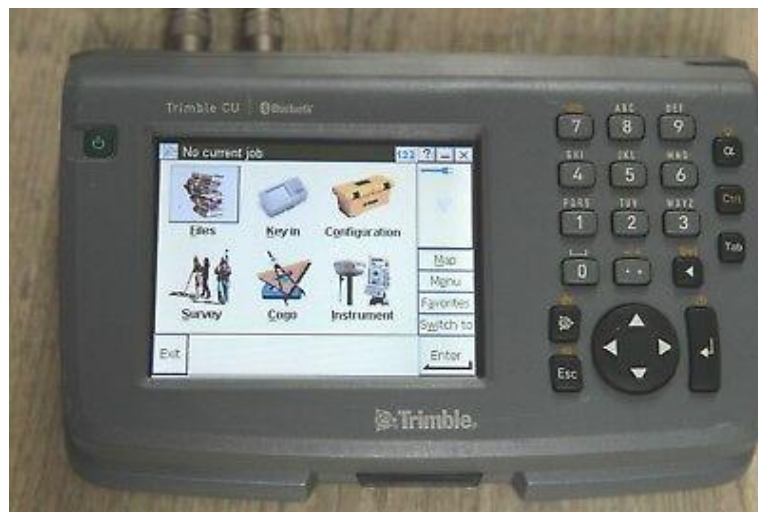
شکل ۵. صفحه نمایش کنترلر در حین داده برداری در مسیر L12 (عمق ۲,۱ و دمای آب ۱۵,۷)

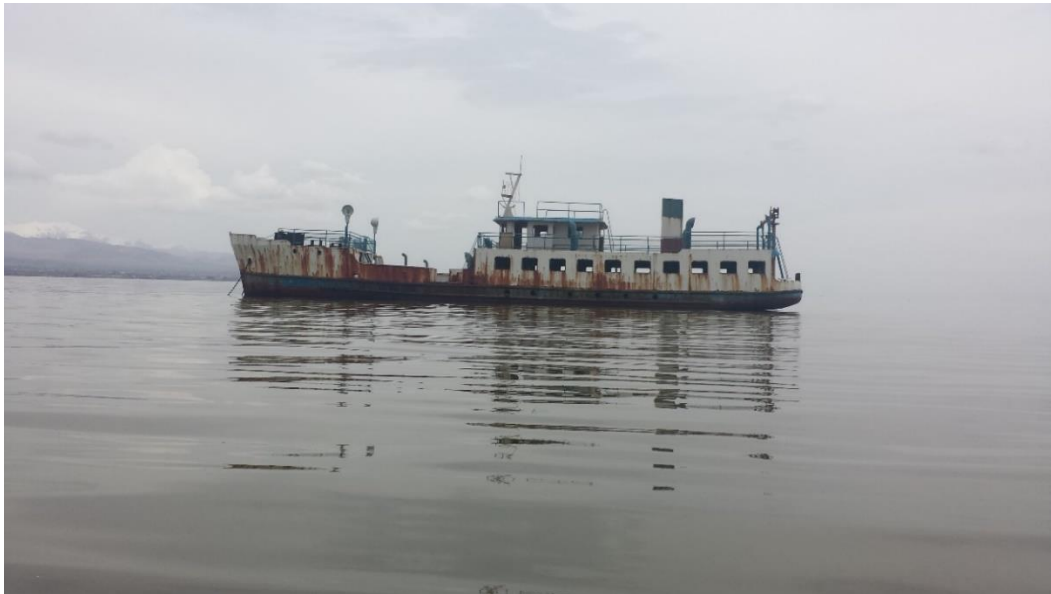
شکل ۶. کشتی در مسیر هیدروگرافی L12 در نزدیکی ساحل بندر شرفخانه

بر سر راه برداشت در این مسیر (L12)، در حدود شش کیلومتری بندر شرفخانه در ساحل شرقی، یک کشتی (به زبان محلی گمی) لنگر شده وجود دارد که با افزایش تراز سطح آب دریاچه، شناور شده است (شکل ۶). داده برداری هیدروگرافی تا سه کیلومتری بندر شرفخانه ادامه پیدا کرد و به دلیل کاهش عمق آب به کمتر از ۵۰ سانتیمتر، در باقیمانده مسیر تا خشکی، تردد با قایق امکان پذیر نبود لذا، تا همین جا بسنده شد.

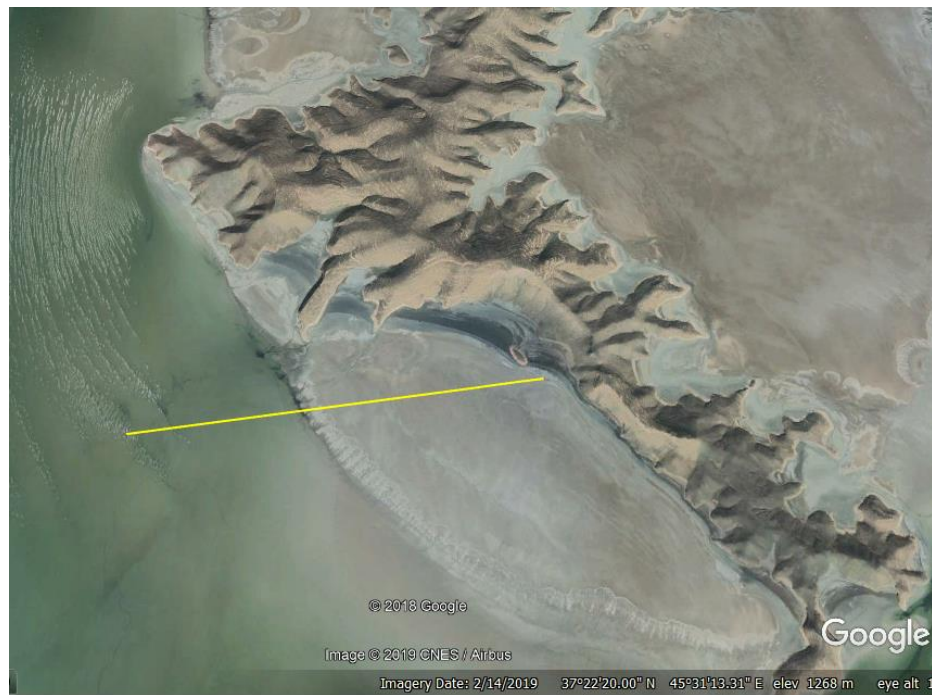
شکل ۸. برجستگی‌های گلی و عمق کم آب مانع از ادامه هیدروگرافی تا جزیره اشک شد

عملیات برداشت در حوالی (۱۸۰ متری) پیش بینی شده برای ابتدای مسیر در کرانه غربی آغاز شد. هنوز بین آن تا خشکی ۶/۴ کیلومتر فاصله باقی بود. با وجود عمق کم آب (۵۰ سانتیمتر) که به سمت ساحل رفته رفته کمتر می شد امکان تردد با قایق وجود نداشت. باتلاقی بودن بستر، امکان راهپیمایی در آب را هم سلب می کرد. عملیات داده برداری در مسیر پیش بینی شده از غرب به سمت جزیره اشک ادامه پیدا کرد. به دلیل کاهش تراز سطح آب به ویژه، موانع ناشی از برجستگی های گلی مخروطی شکل بر سر راه قایق (شکل ۸)، امکان نزدیک شدن به ساحل جزیره اشک نیز، میسر نبود. با وجود اینکه هنوز عمق آب اجازه می داد تا بیش از این به جزیره نزدیک شد، ولی شرایط جوی ناپایدار و نیز، گل آلود بودن آب که مانع از دید برجستگی های

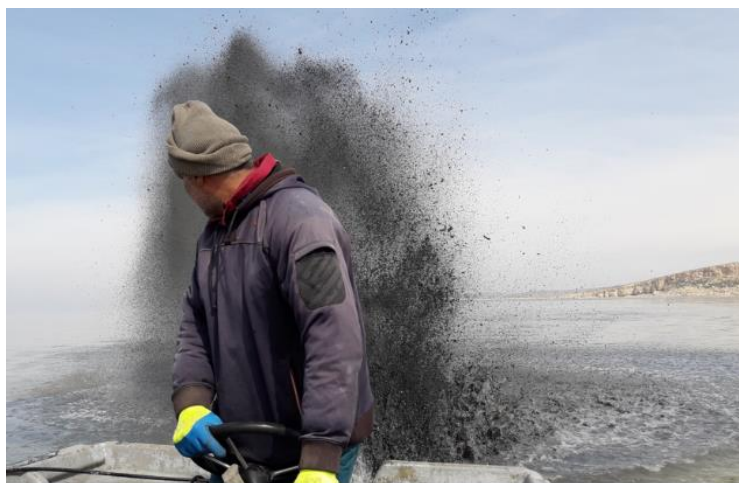
شکل ۹. مشکلات دریانوردی در نواحی کم عمق با بستر باتلاقی در مسیر R11

مزبور می‌گردید باعث شد تا داده‌برداری در ۴ کیلومتری جزیره اشک متوقف و به همین مقدار نزدیکی به جزیره بسنده شد. در شکل‌های ۹ و ۱۰ به صورت نمونه آثار باتلاق در بستر را می‌توان مورد مشاهده قرارداد.

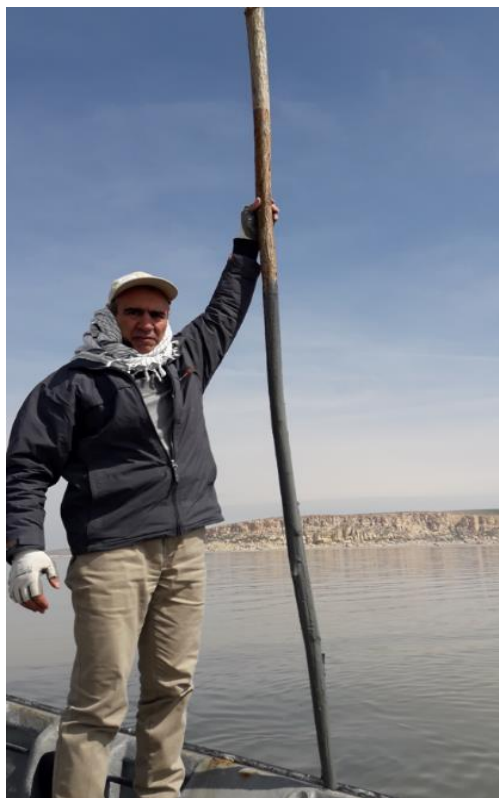
شکل ۱۰. شدت باتلاقی بودن بستر را از روی داغی لجن روی چوبی که با فشار دست در بستر فرو شده قابل توجه است

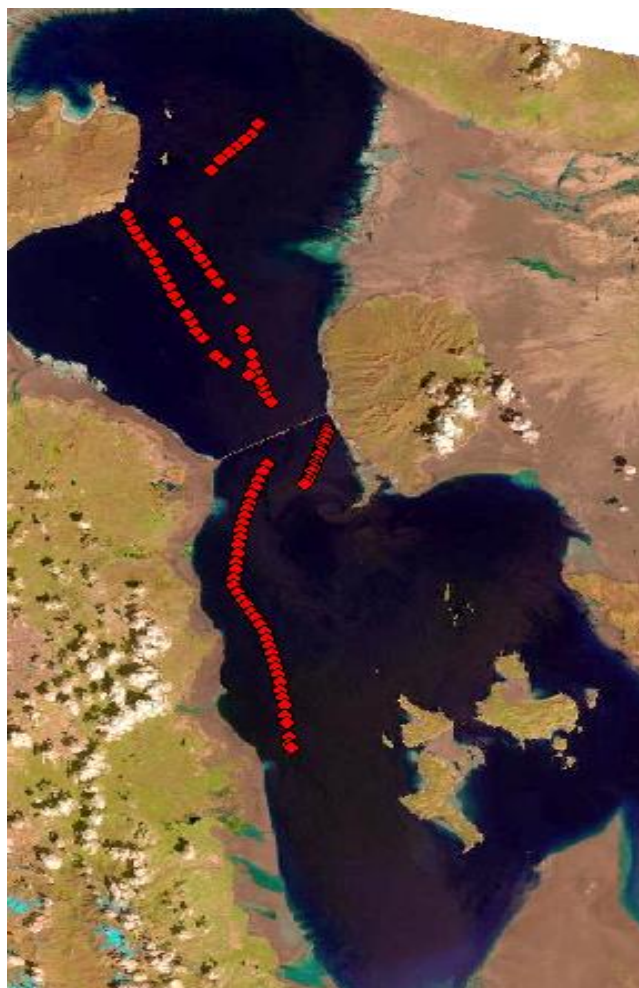
شکل ۱۲. موقعیت مسیرهای برداشت تصادفی در مناطق مختلف دریاچه

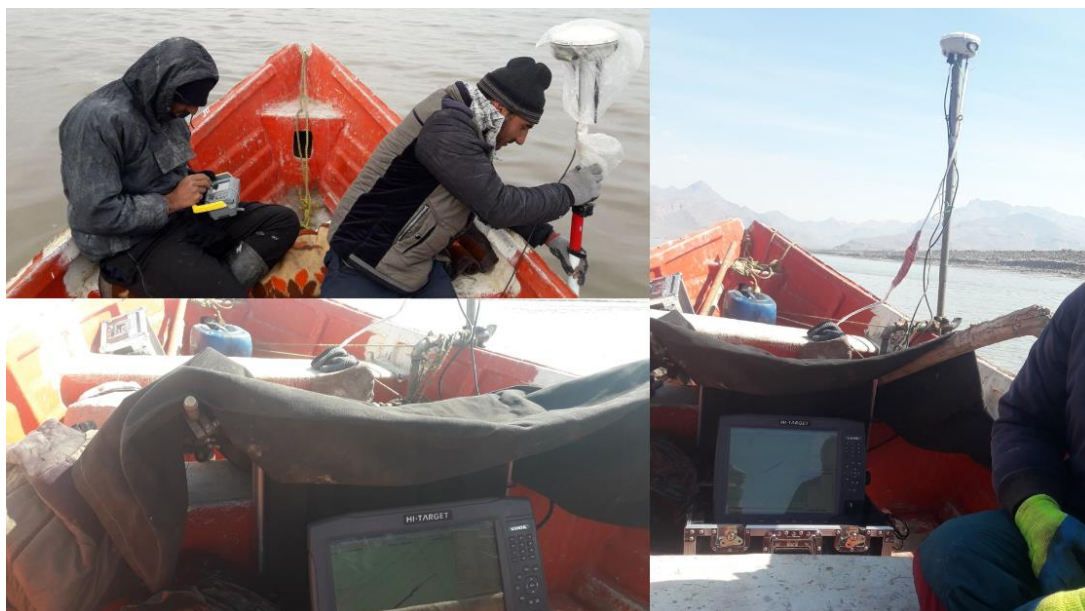
شکل ۱۴. تصاویری از عملیات هیدروگرافی و نقشه‌برداری به روش RTK در دریاچه

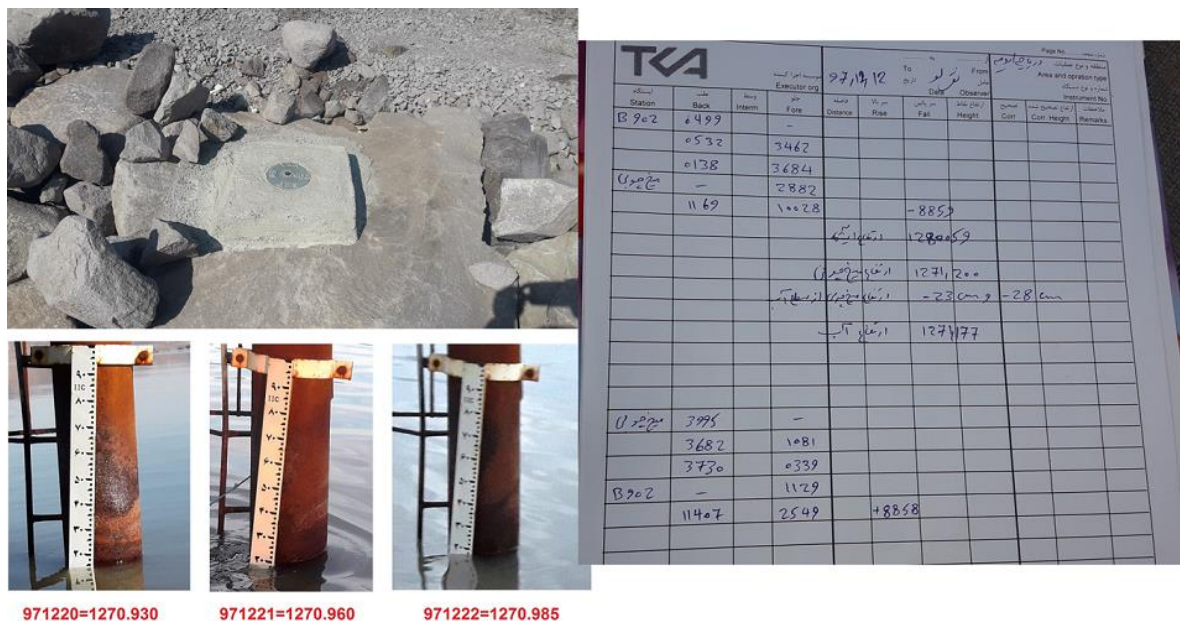
شکل ۱۶. تصاویر بنچ مارک و ثبت تغییرات تراز سطح آب از روی اشل نصب‌شده در ستون پل شهید کلانتری

در مرحله پنجم نقشه‌برداری از دریاچه، مانند دوره‌های قبل تراز سطح آب دریاچه ارومیه به‌صورت روزانه اندازه‌گیری و با اطلاعات ثابت بنچ مارک‌های احداث شده بر روی جاده میان‌گذر مورد مقایسه قرار می‌گرفت. در این دوره، اطلاعات حاصل از اندازه‌گیری‌ها از طریق ترازبایی با مقادیر اشل نصب‌شده توسط ستاد احیای دریاچه در ستون پل شهید کلانتری نیز، مورد مقایسه قرار می‌گرفت (شکل ۱۶).

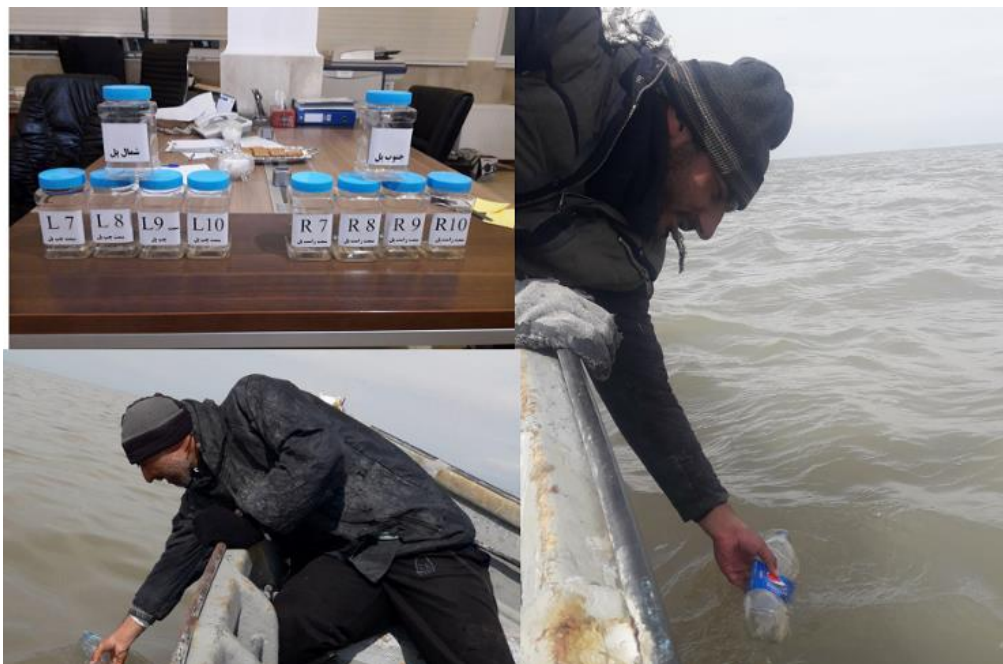
شکل ۱۹. فرایند نمونه‌برداری از آب دریاچه و ارسال آن به آزمایشگاه

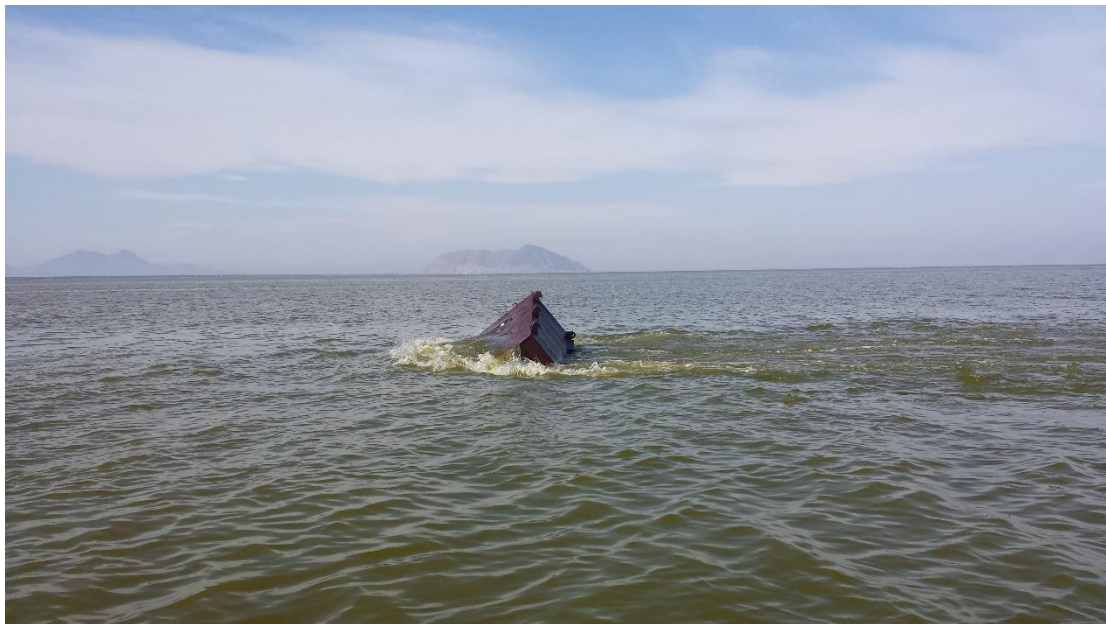
شکل ۲۰. آثار شدت جریان آب دریاچه در نزدیکی زیرگذر پل شهید کلانتری در برخورد با مانع قابل توجه است

دریچه(های) دیگری بر روی آن در نظر گرفته شود. تصویر ۲۰، جریان واگرای آب در نزدیکی محدوده آبگذر را همچون رود پُرسرعت نشان می‌دهد.

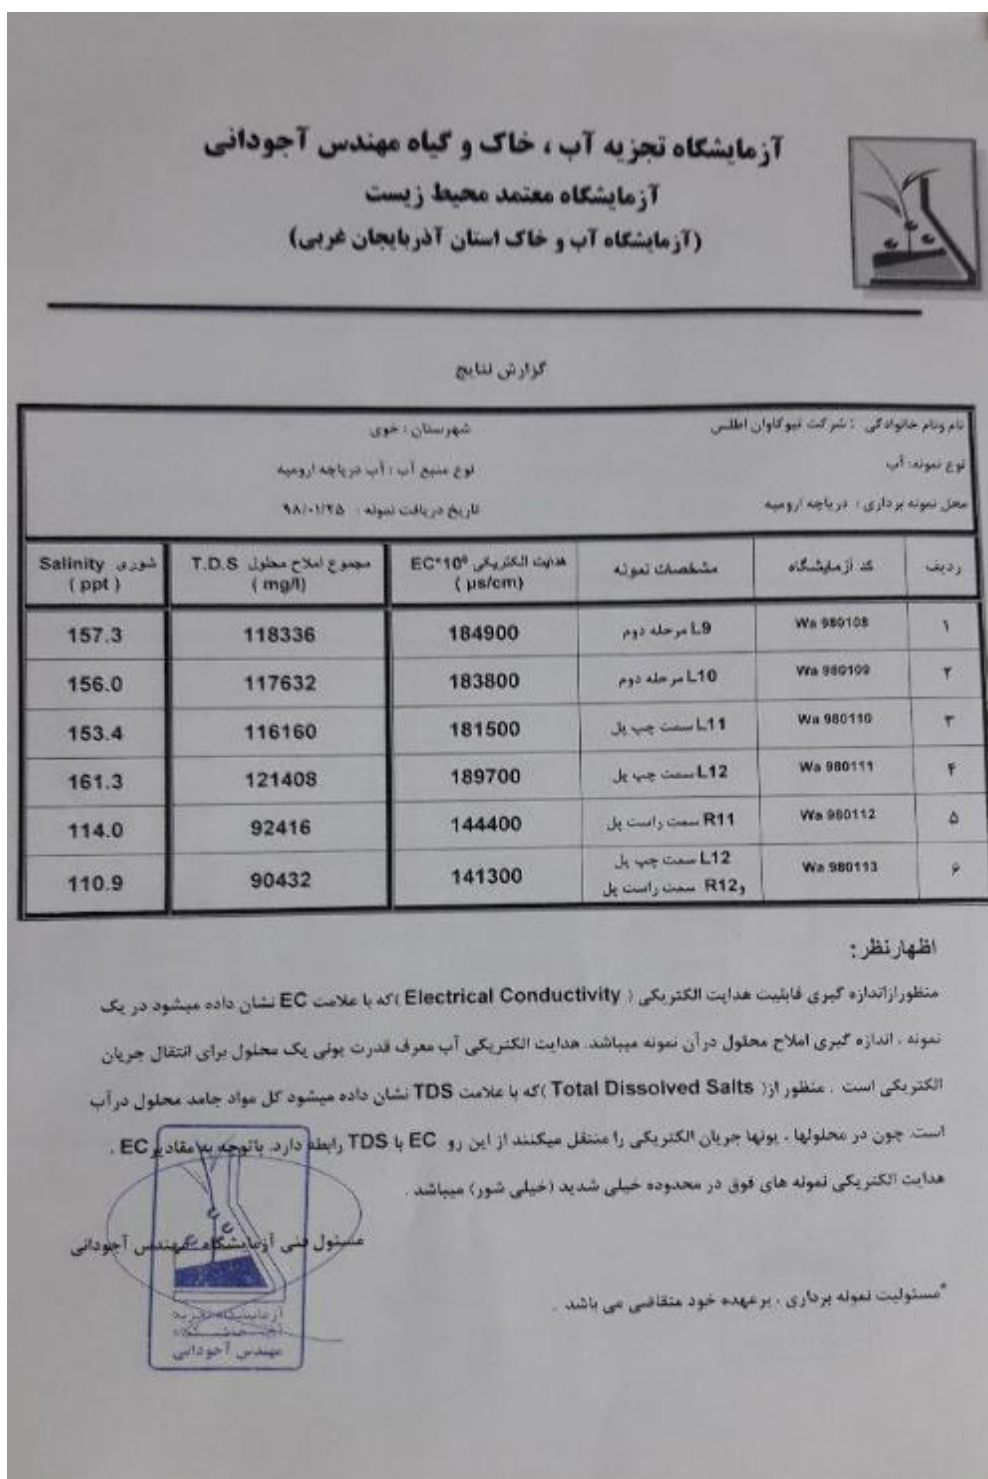
شکل ۲۲: نتایج آزمایش نمونه های آب دریاچه ارومیه که در نیمه دوم فروردین ۹۸ برداشت شده بود

از مشخصات فیزیکی / شیمیایی نمونه‌ها، فاکتورهای هدایت الکتریکی (EC)، مجموع املاح محلول (T.D.S) و مقدار شوری، اندازه‌گیری شده است. نتایج آنالیز و اندازه‌گیری بر روی نمونه‌ها در جدول 3 تنظیم و اصل نتایج در شکل‌های ۲۱ و ۲۲ ارائه شده است. برای ساده‌سازی تجسم مکانی موقعیت نمونه‌ها، اطلاعات جدول از بالا به پایین و بر اساس توزیع جغرافیایی مناطق نمونه‌ها یعنی، از شمال به جنوب دریاچه تنظیم شده است به‌طوری‌که، نتایج نمونه L12 (شمال دریاچه) در سطر نخست جدول و نمونه R12 (جنوب دریاچه) در سطر آخر جدول قرار گرفته است.
